2023年5月
完成

「グランアイ香里園」 一棟大規模修繕工事

★(工事業者とは別に) 一級建築士の先生に、内容のアドバイス や 着工後の中間チェック 等を依頼しました

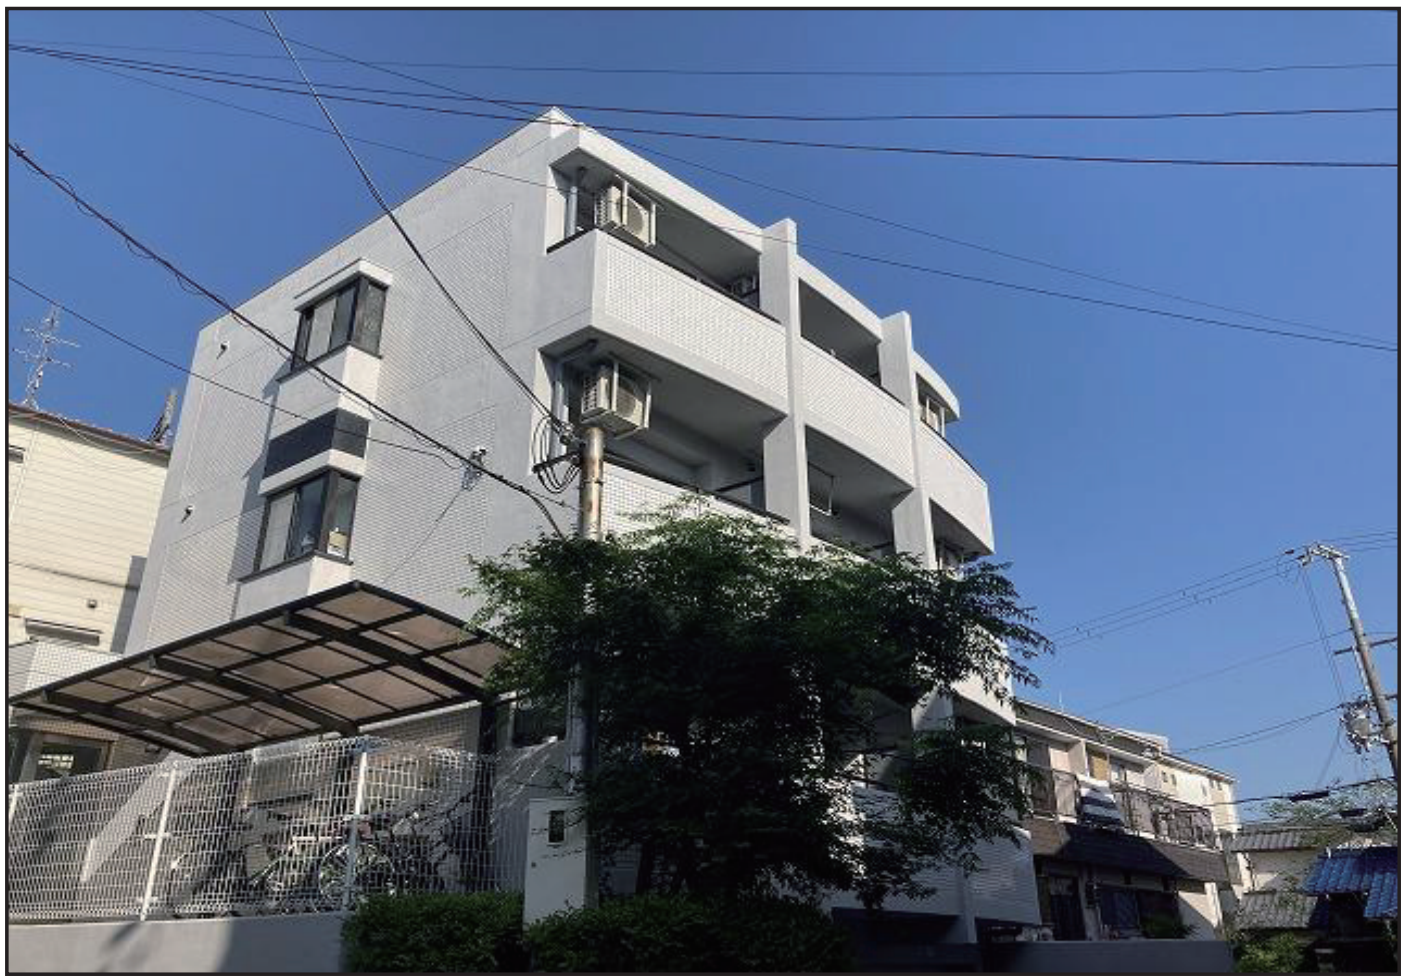
外壁…既存シーリング材を撤去し、
新規シーリング材を充填しました

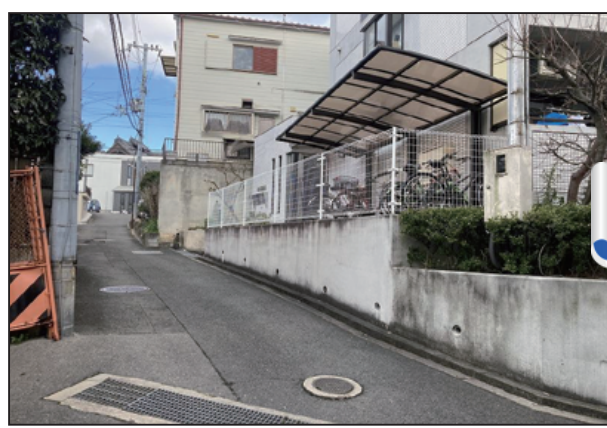
外構塀

経年劣化により、クラックが発生していました
見た目も汚く、清潔感も感じられませんでした。

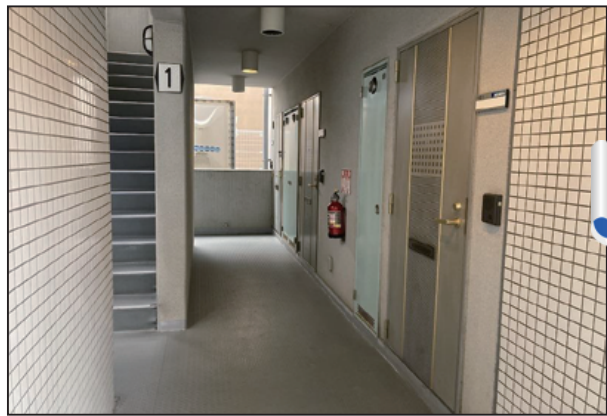
共用廊下(1F)

鉄部に錆が発生していました

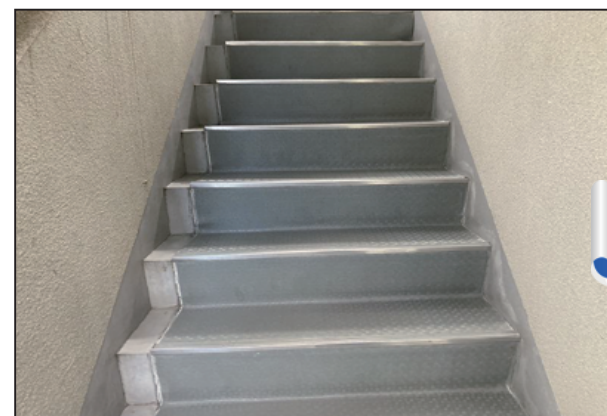
共用階段

長尺シートが劣化して、剥がれが発生していました

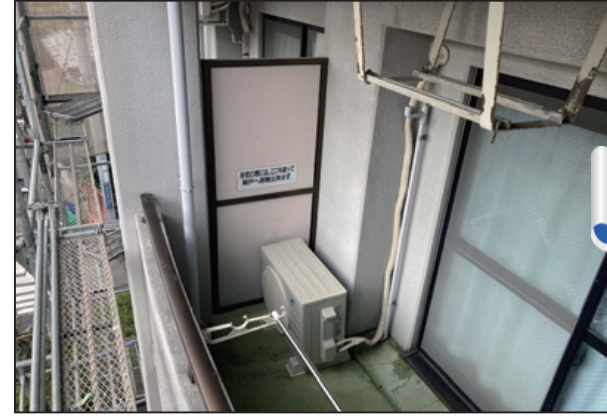
バルコニー内

床の防水塗膜が剥離していました
壁・床の色に統一感がありませんでした
